BESIKTNINGSUTLÅTANDE

Söra GA:2, Österåkers kommun

Stockholm 2000-04-27
Erstagatan 5, 116 28 Stockholm
Tel: 08 - 644 98 15, fax 08-642 52 52

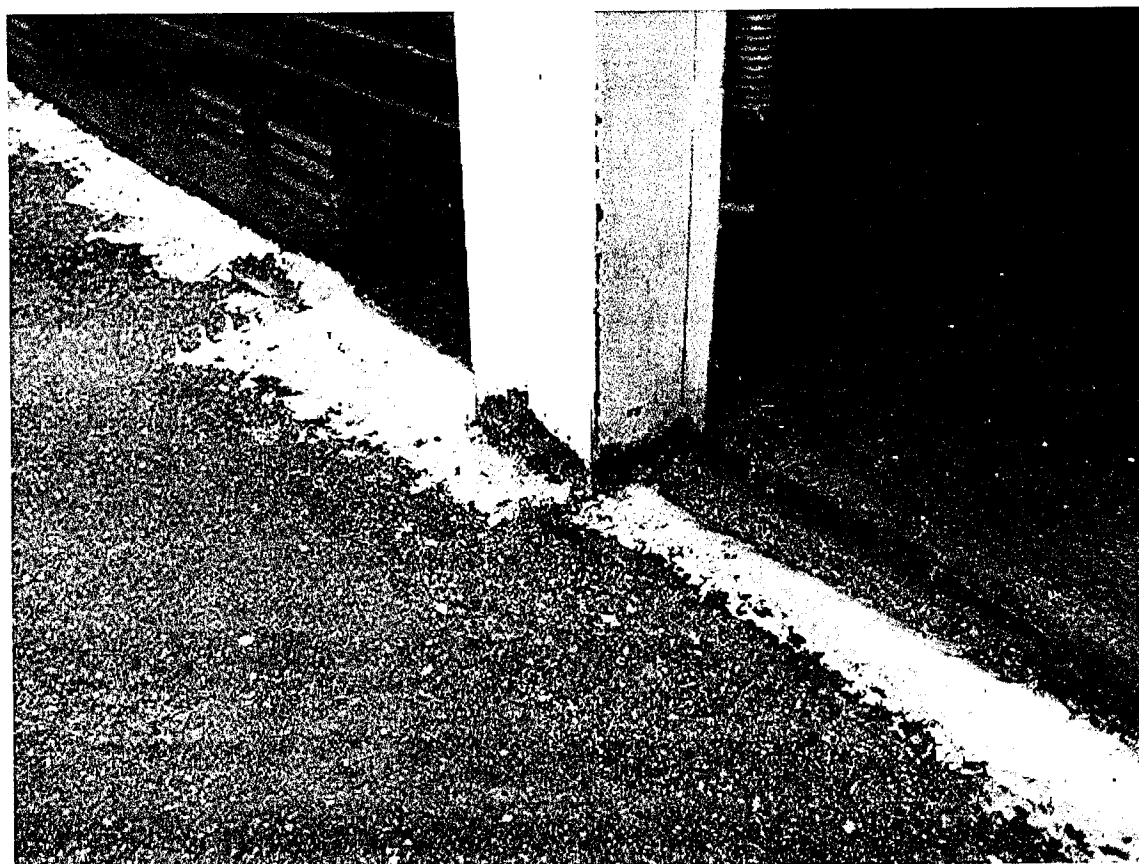
Garageportar: Rostskador kan noteras mot mark på ett flertal karmstolpar till garageportarna.
Garageportarna är svåra att både öppna och stänga. Vissa portar går inte att låsa.

Rostskador i karmstolpar till portarna

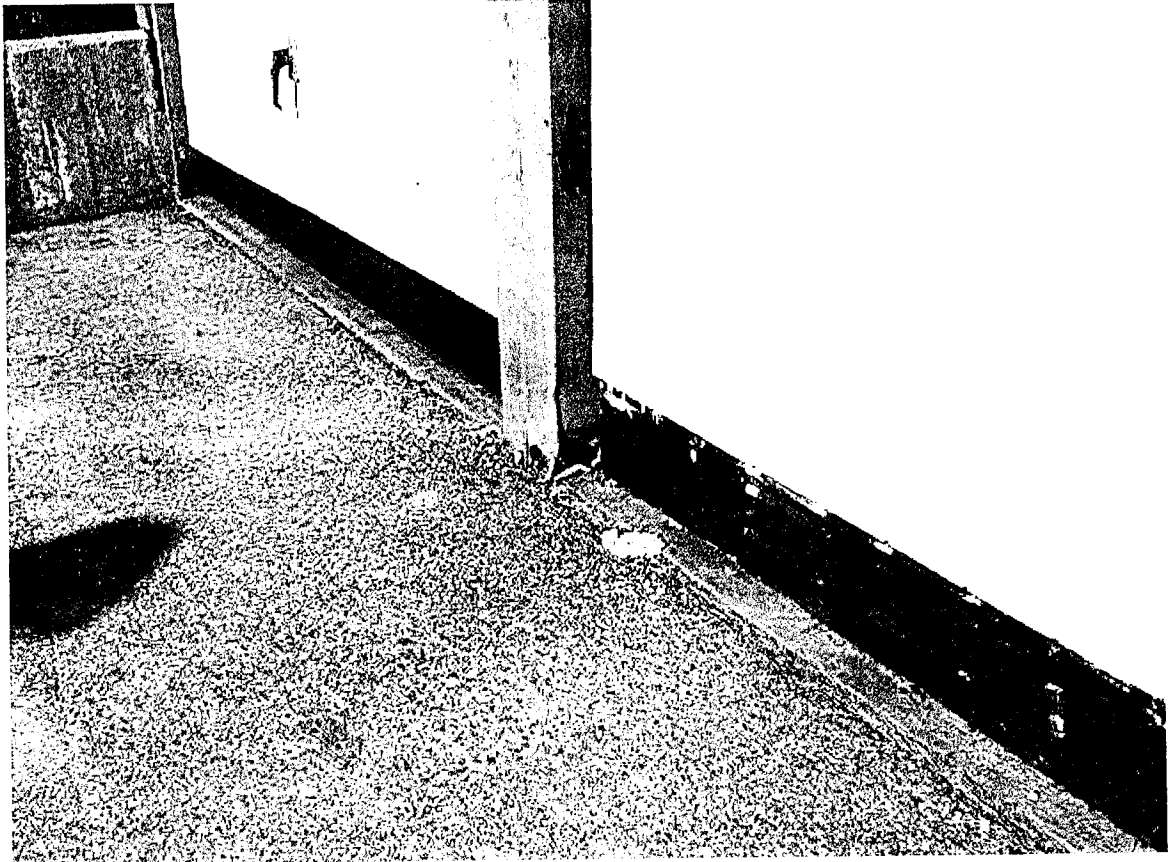
Helt avrostat karmstolpe

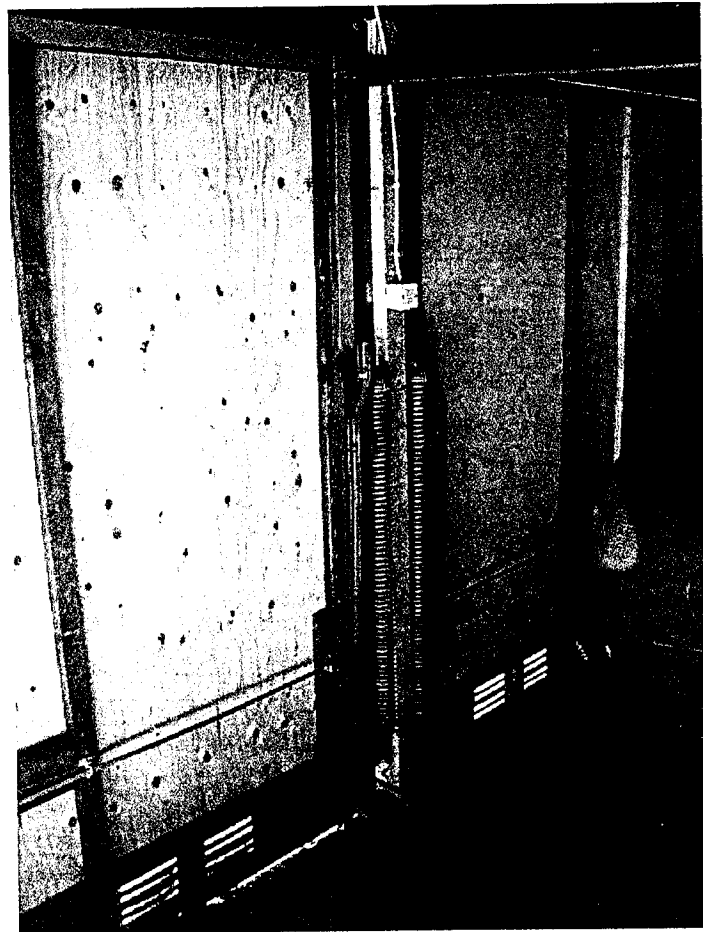
Provisorisk lagning av stolpen

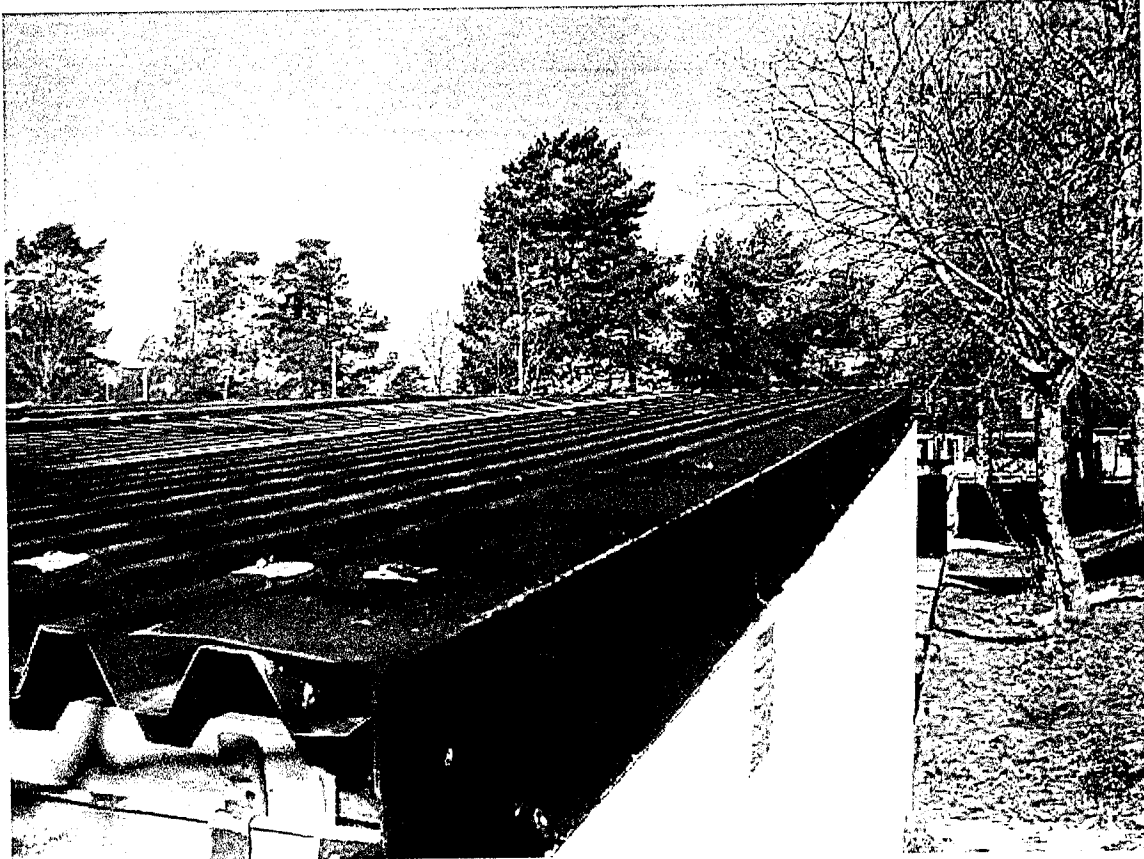
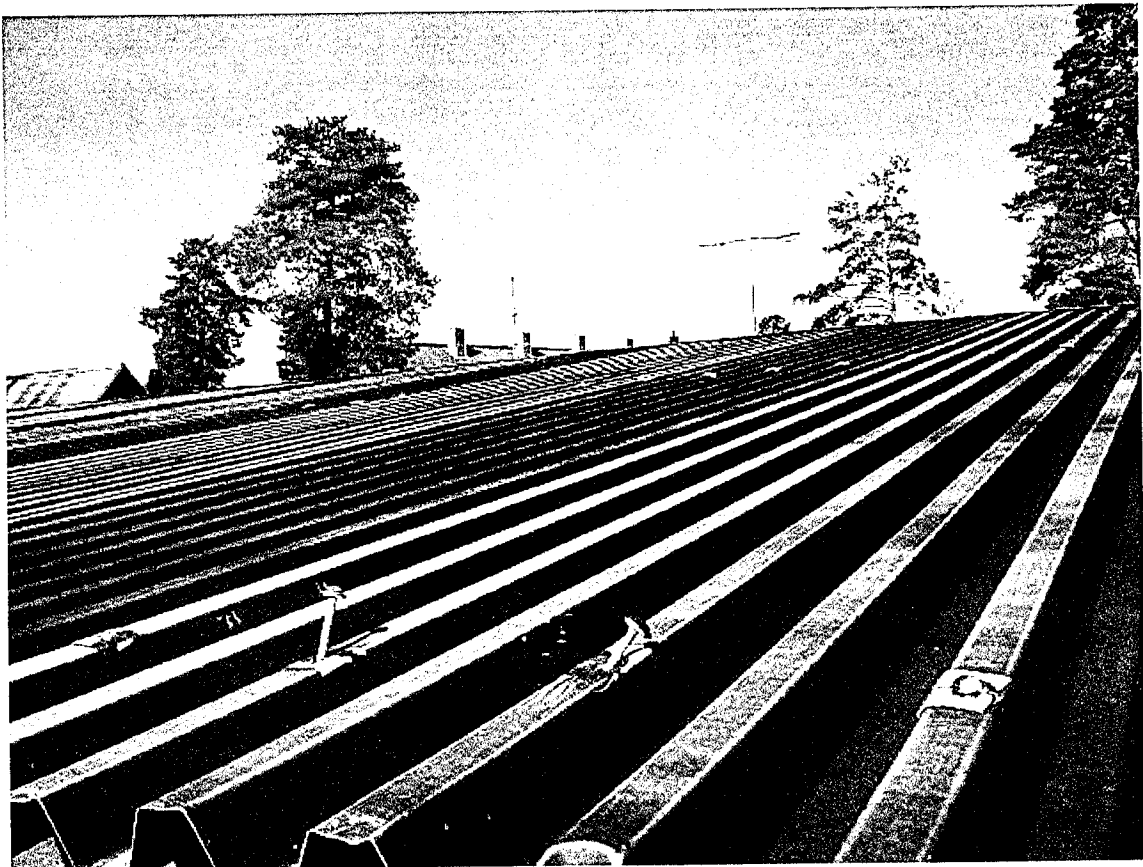
Yttertak: Klockspik till takplåt har krupit upp på ett flertal ställen. Provisoriska tätningar har utförts.

Spik i takplåt loss, provisoriskt lagat

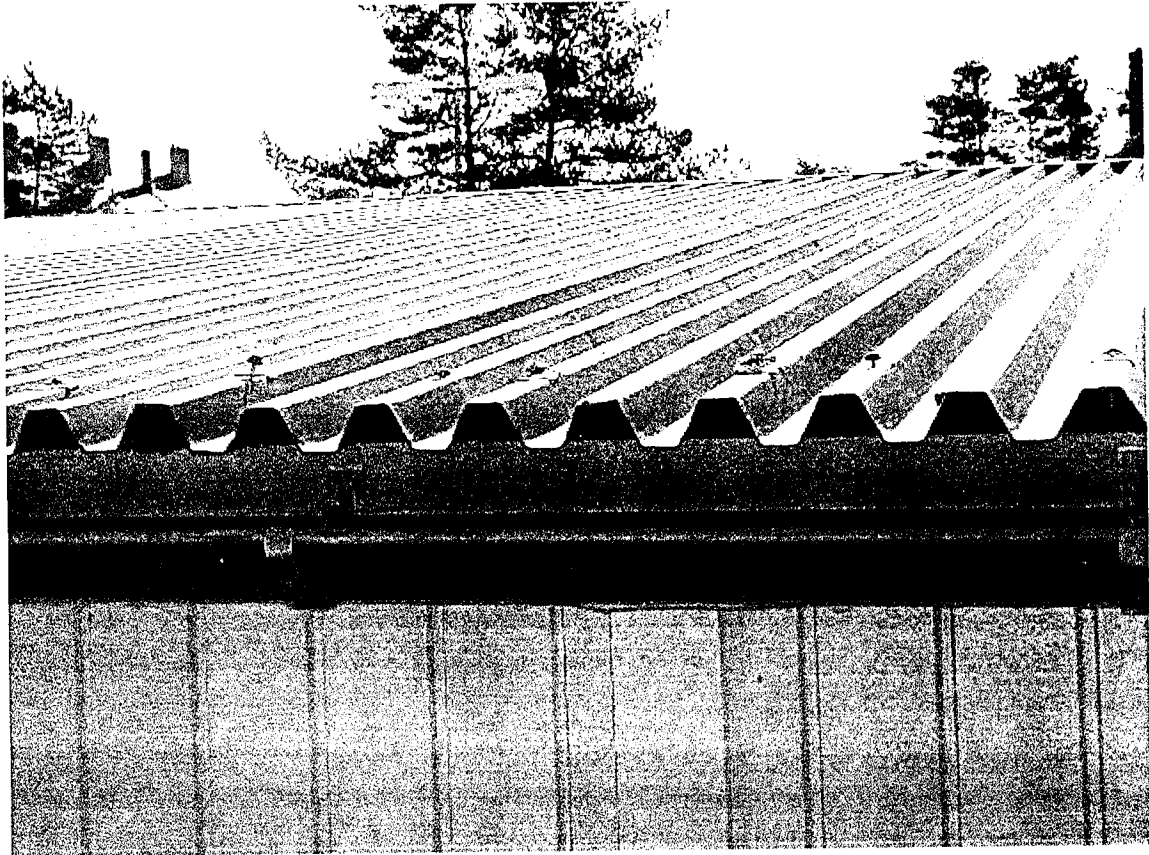
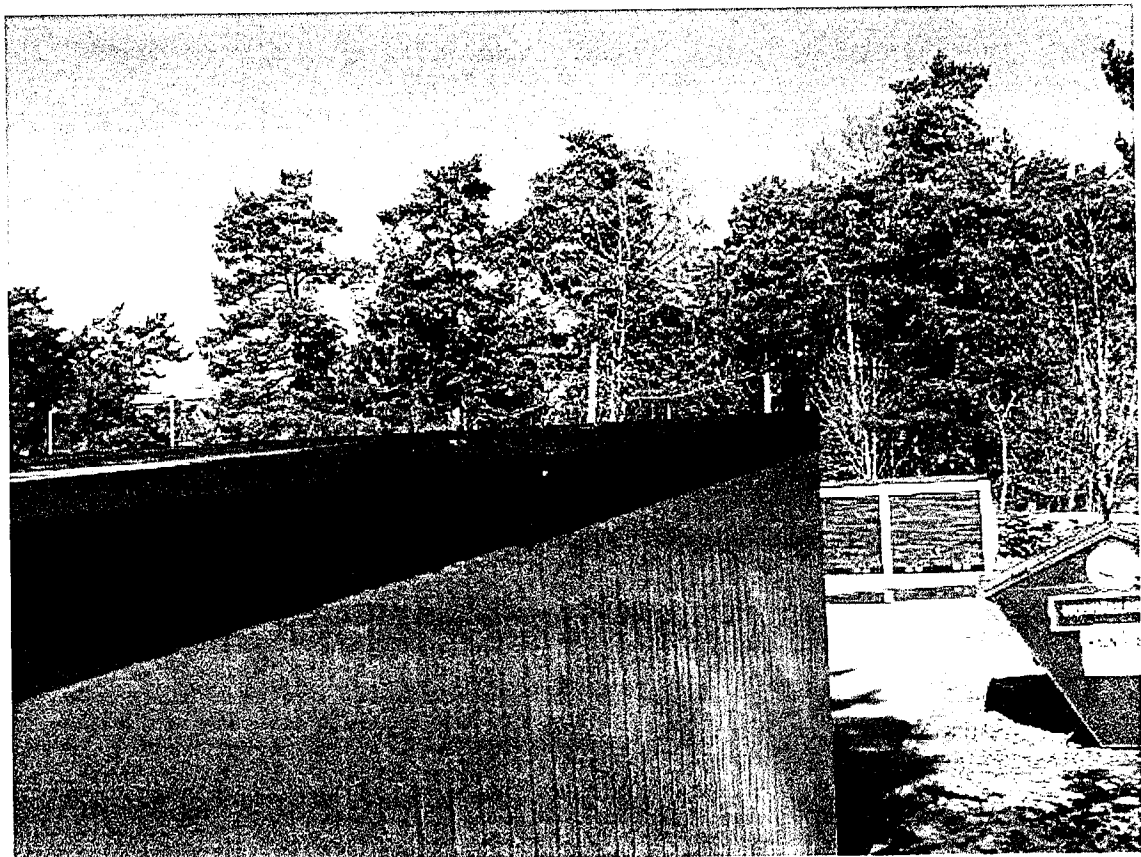
Brister i takplåtens infästningar

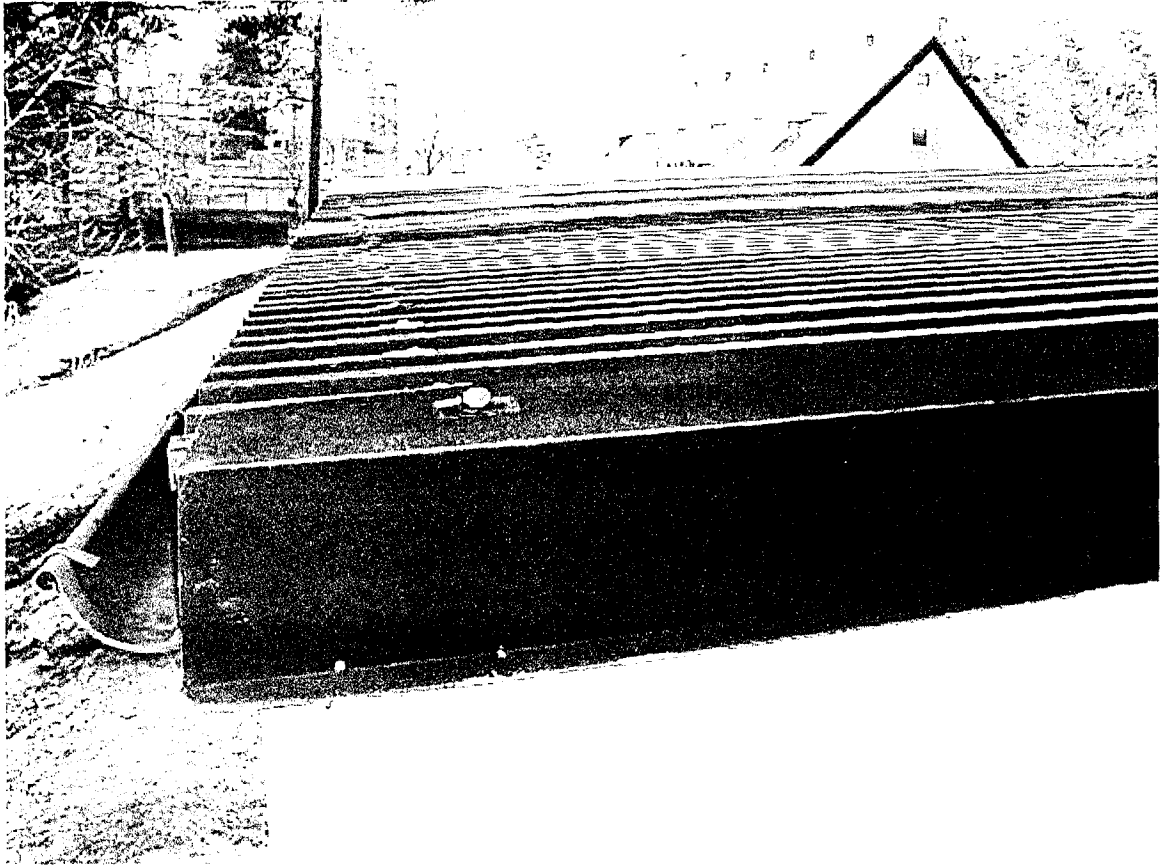
Lös kantplåt

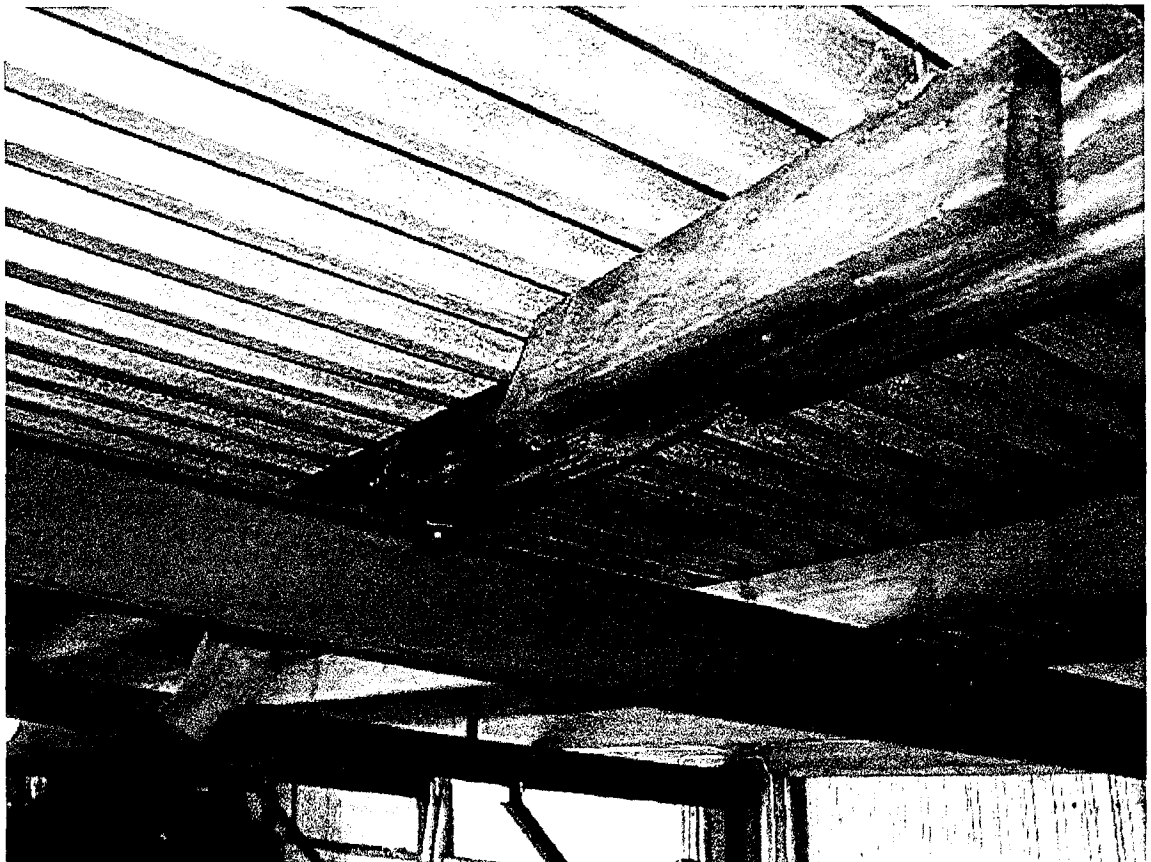
Rötskadad takås

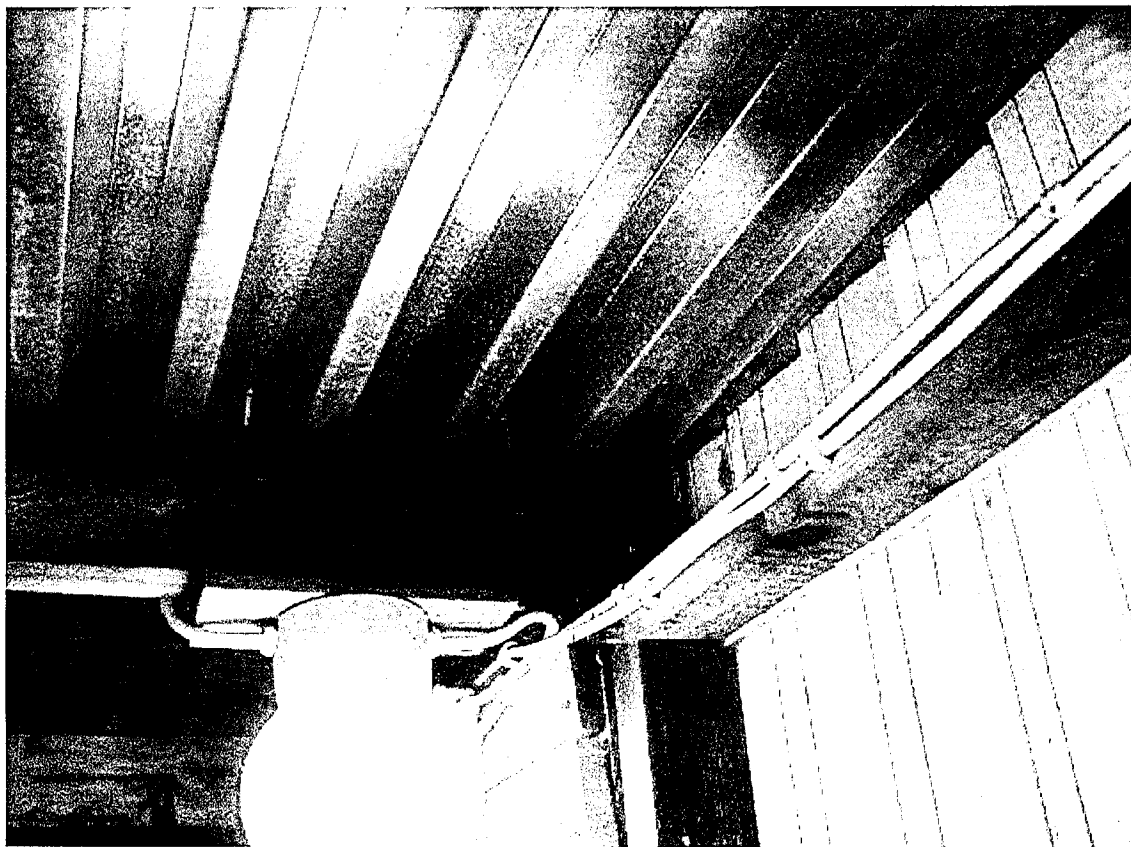
Rötskador i takåsar

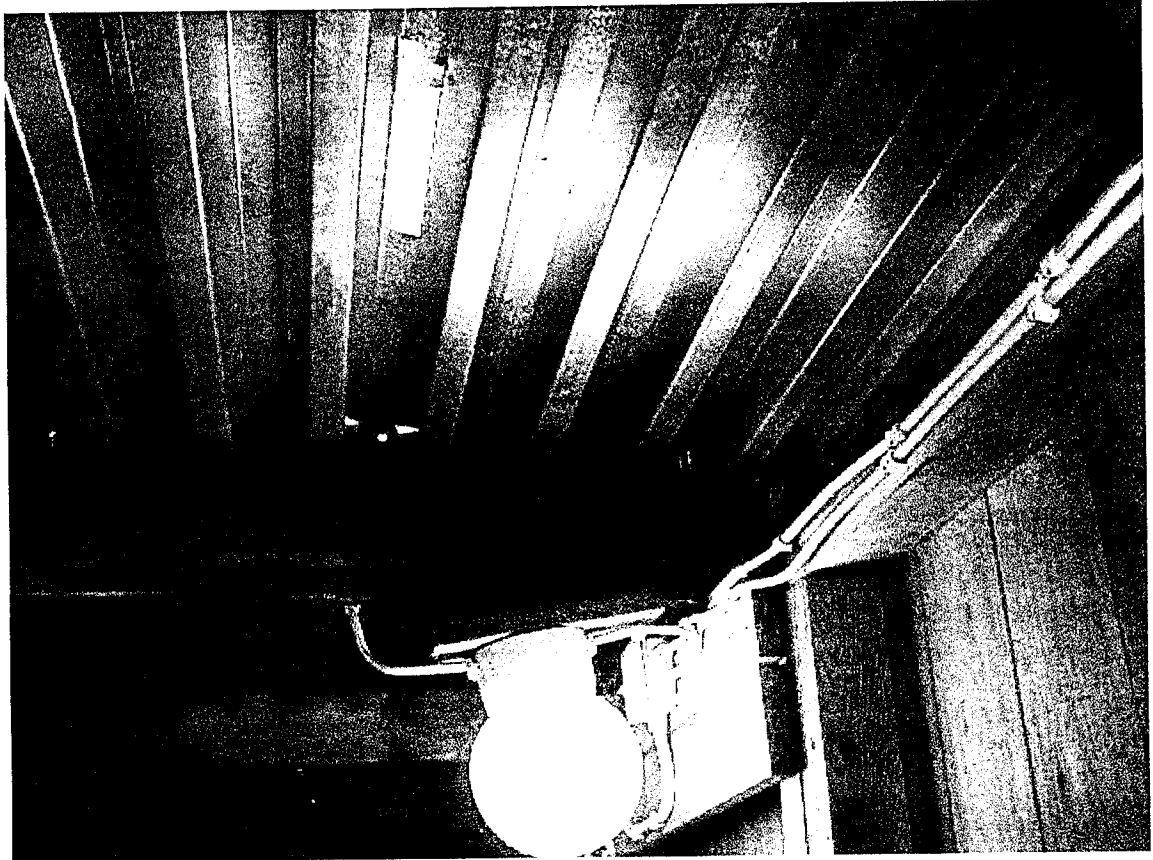
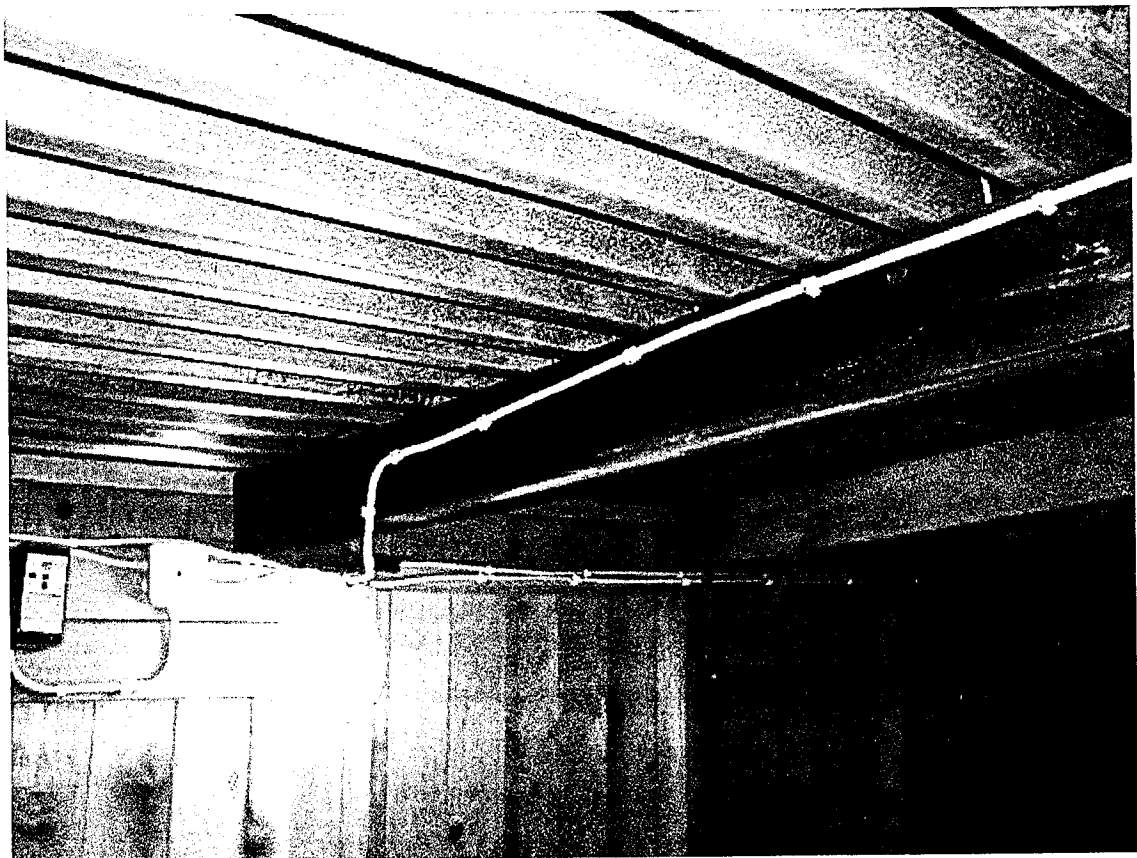
Mer rötskador i takåsar

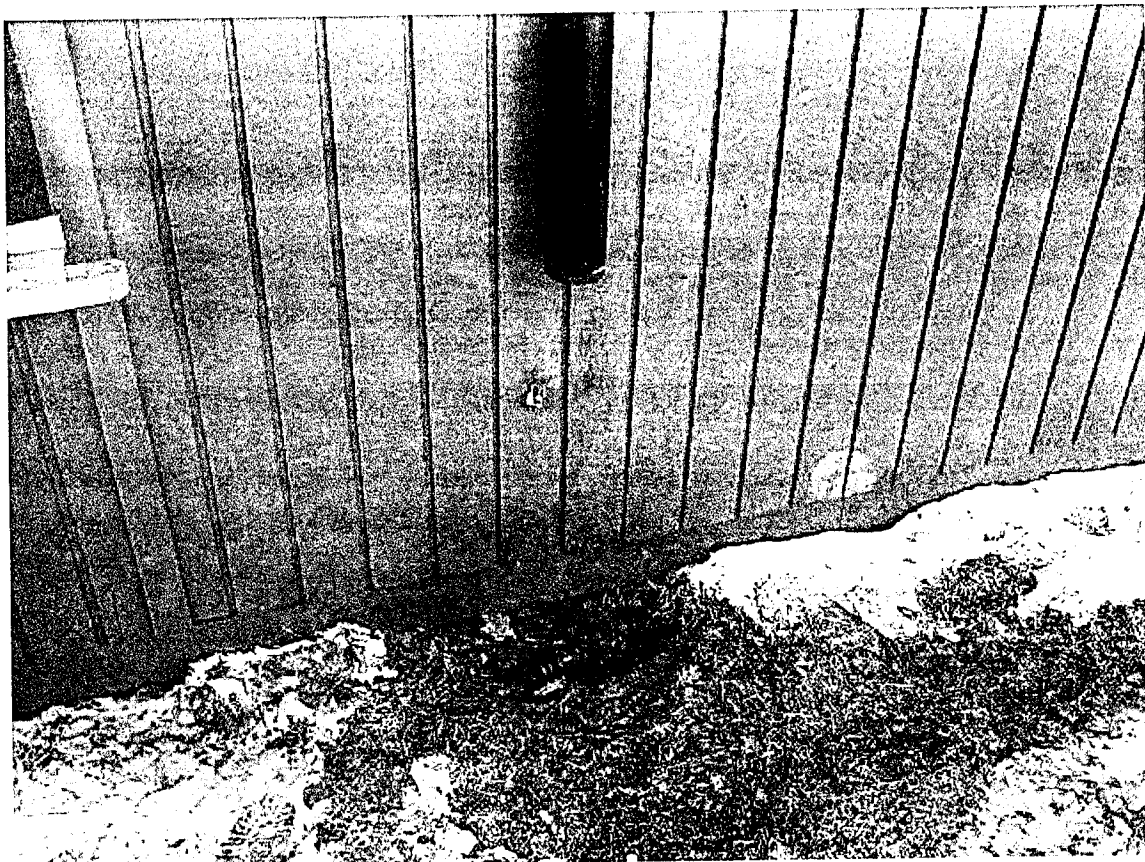
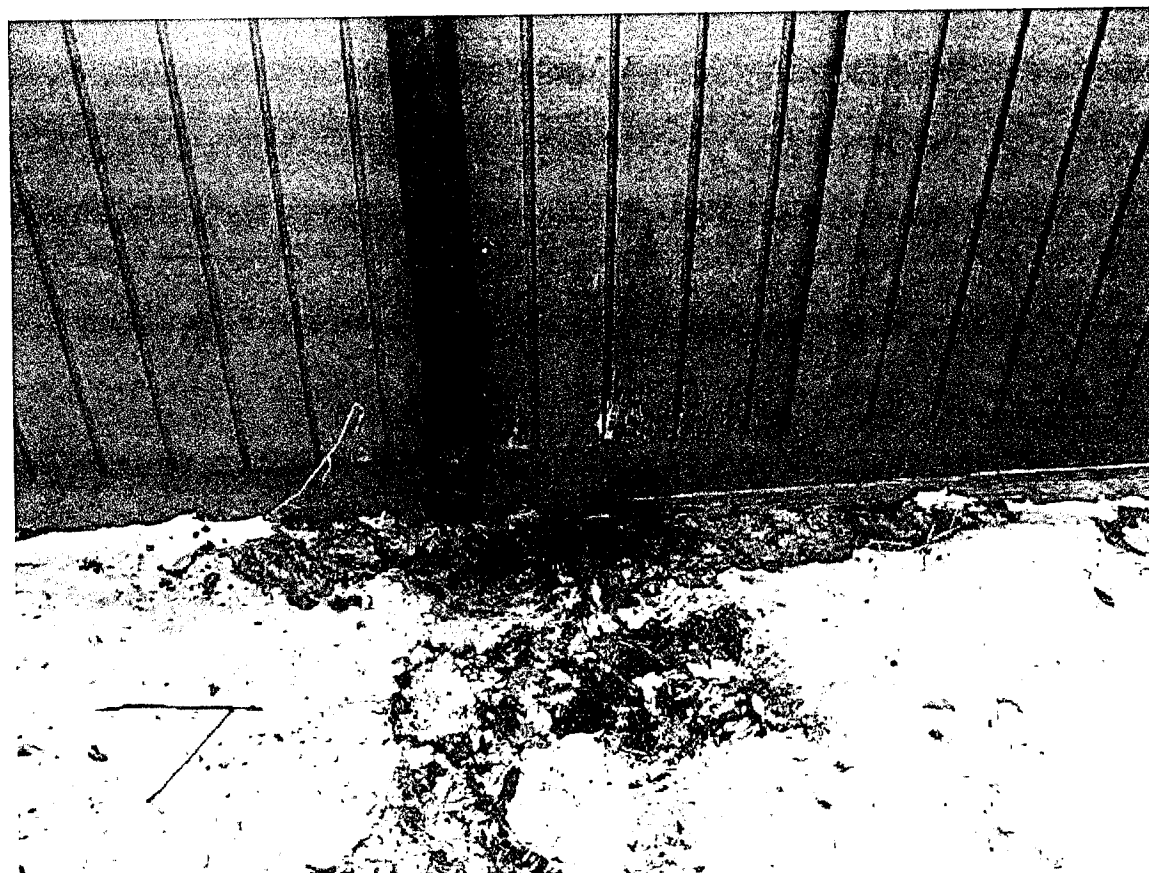
Olämpligt utsläpp från stuprören

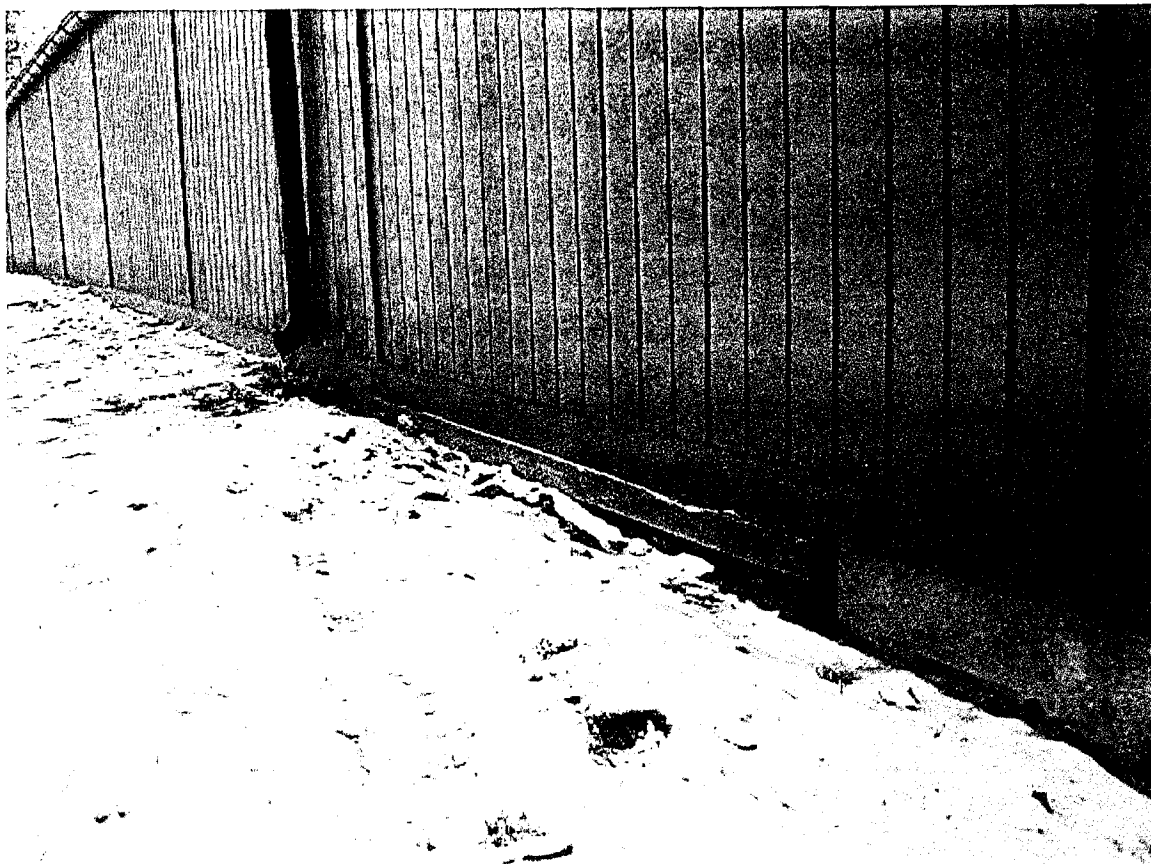
Sättningar i vägg invid betongsockel samt mögelbildning på fasadpanelen

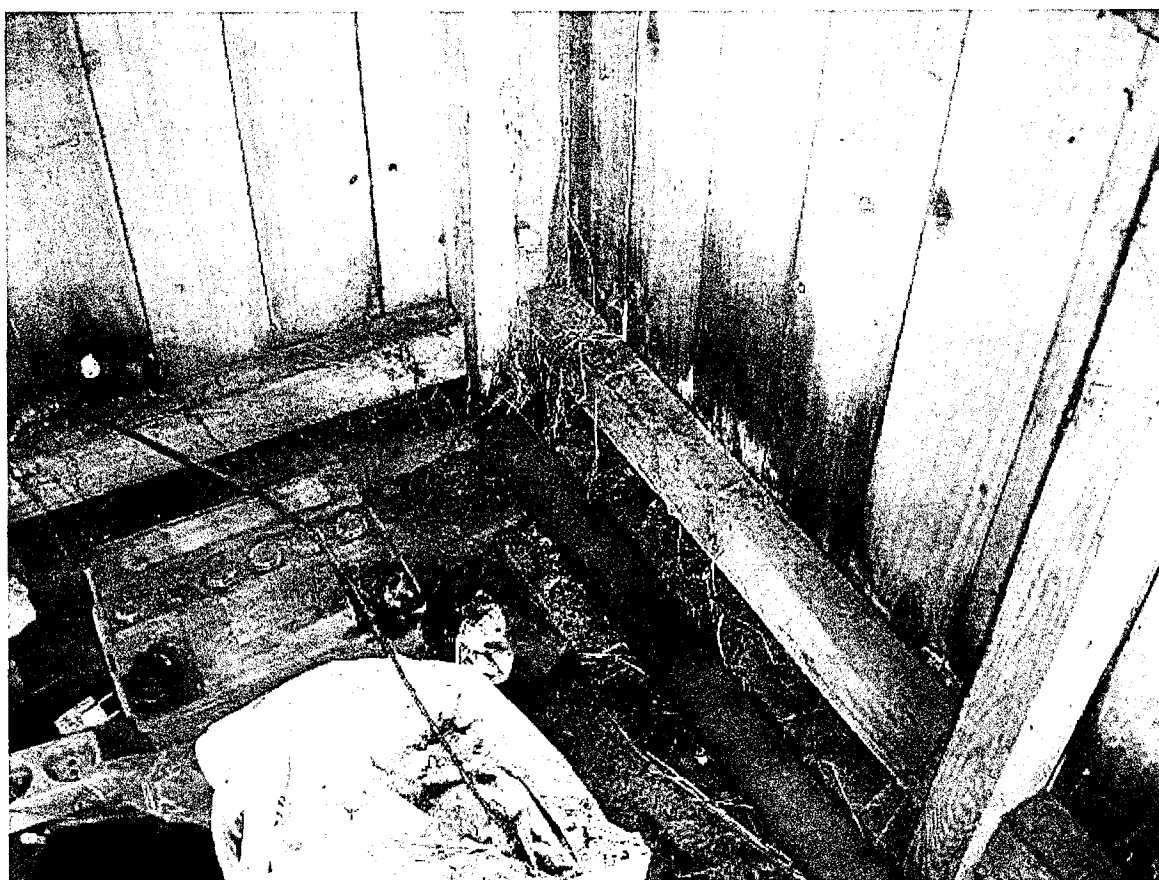
Rötskador i syllar, stolpar och panel

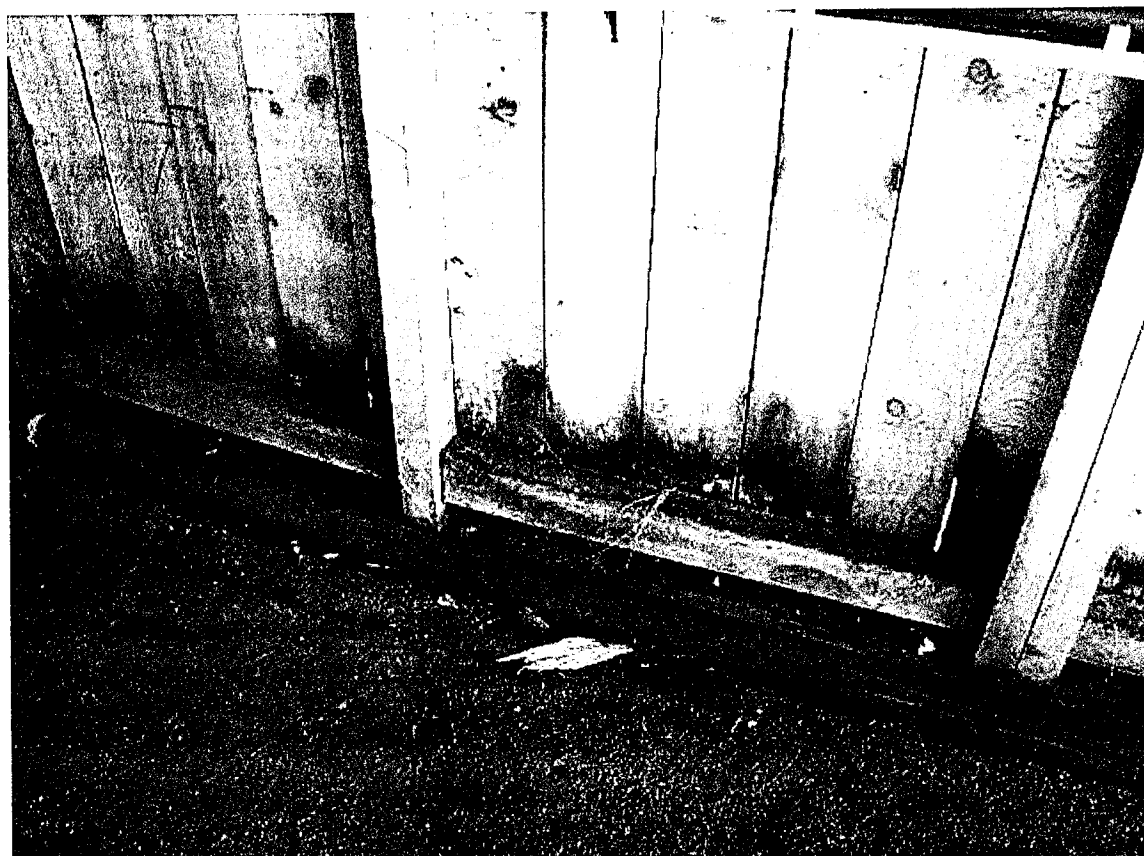
Mer rötskador

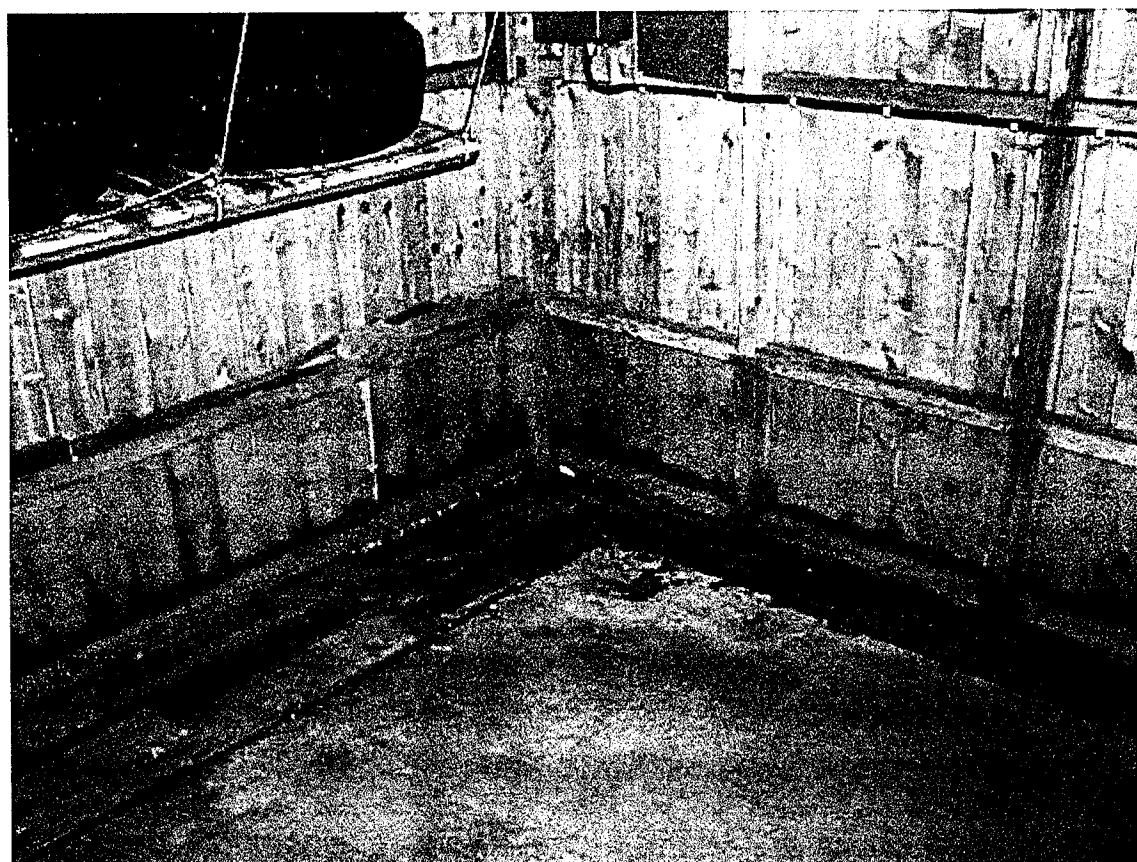
Ännu mer rötskador

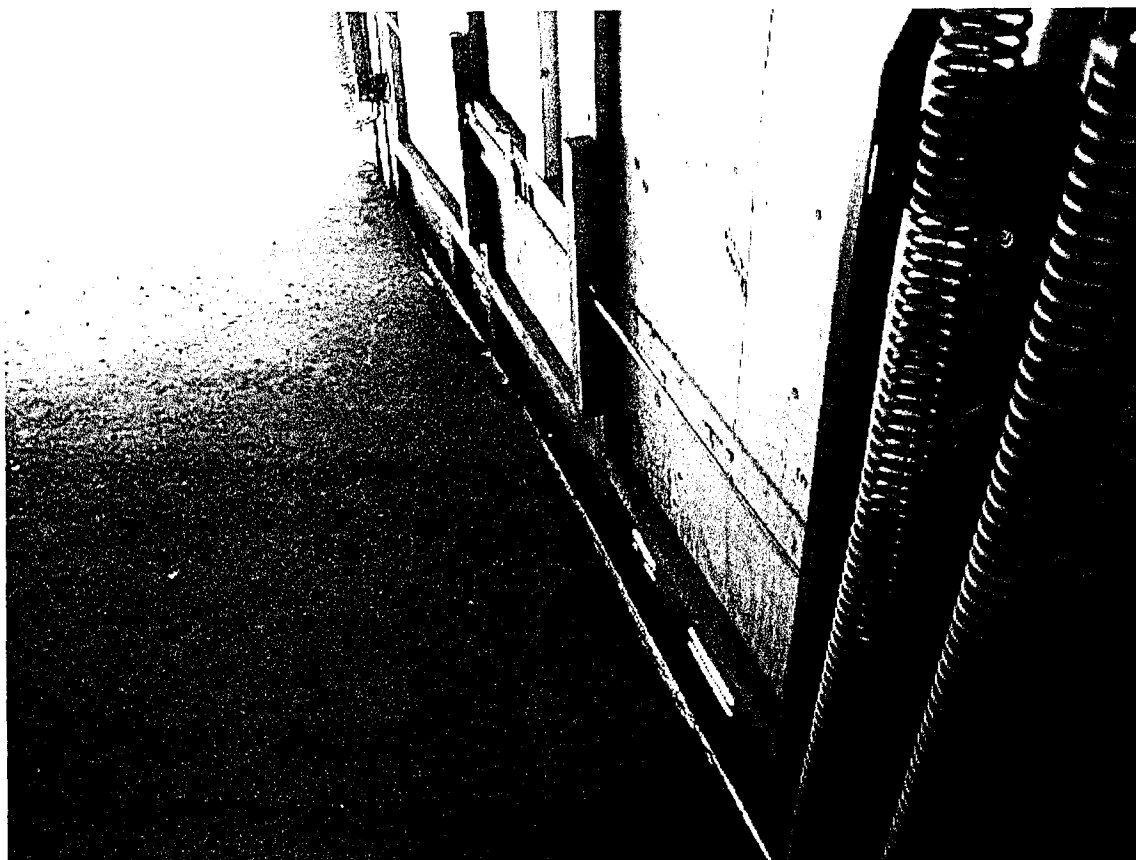
Svårstängd port

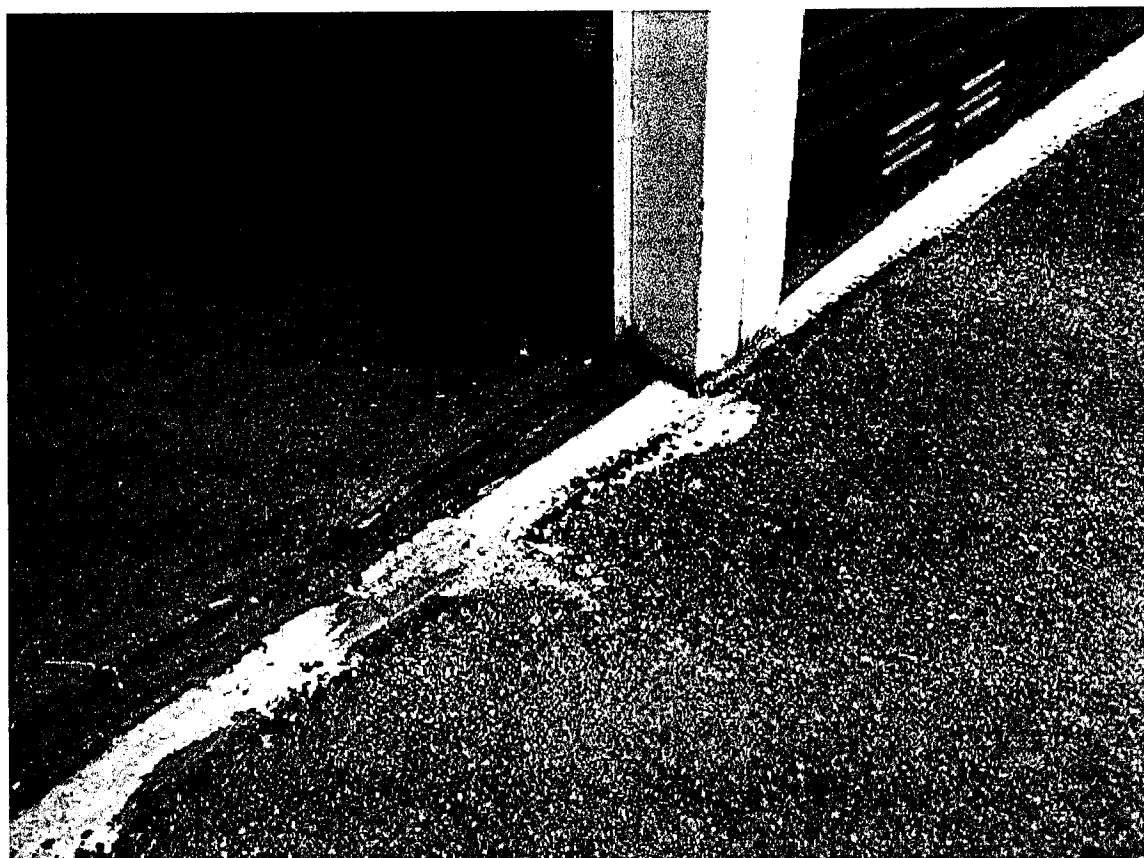
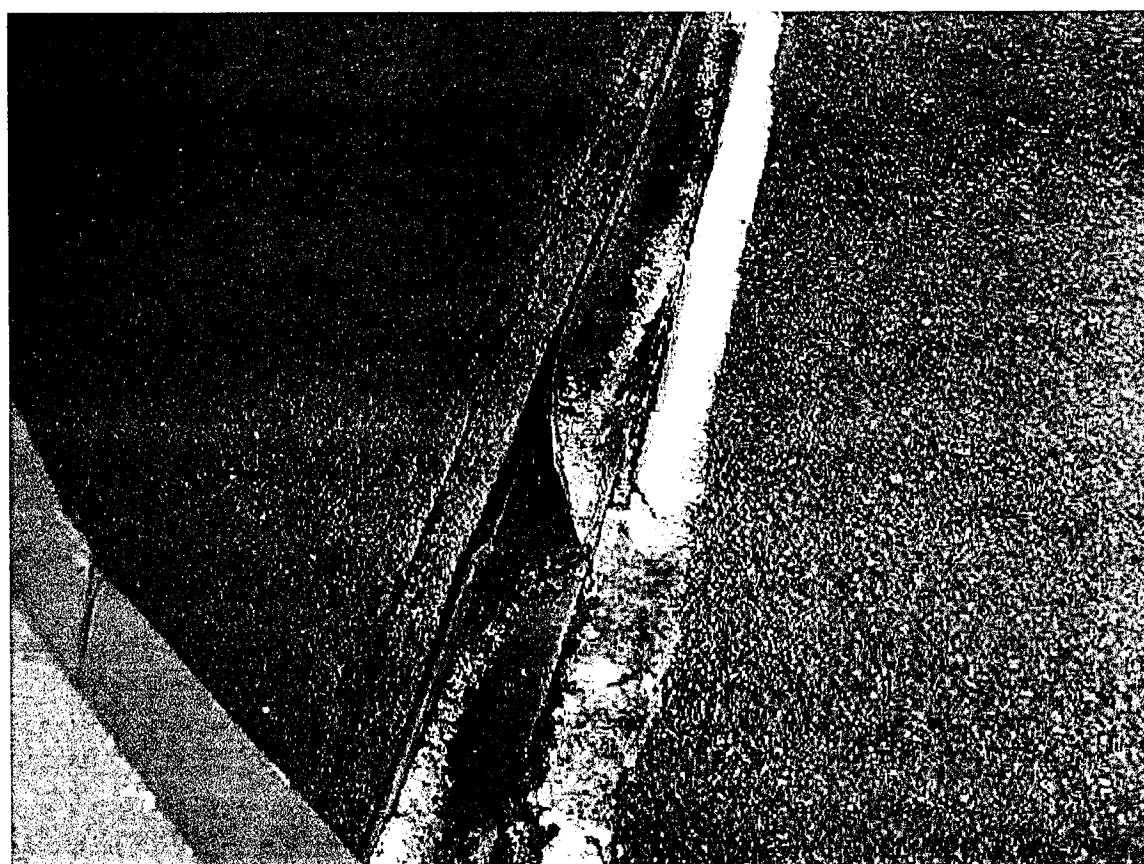
Sönderrostade anslagsjärn i mark

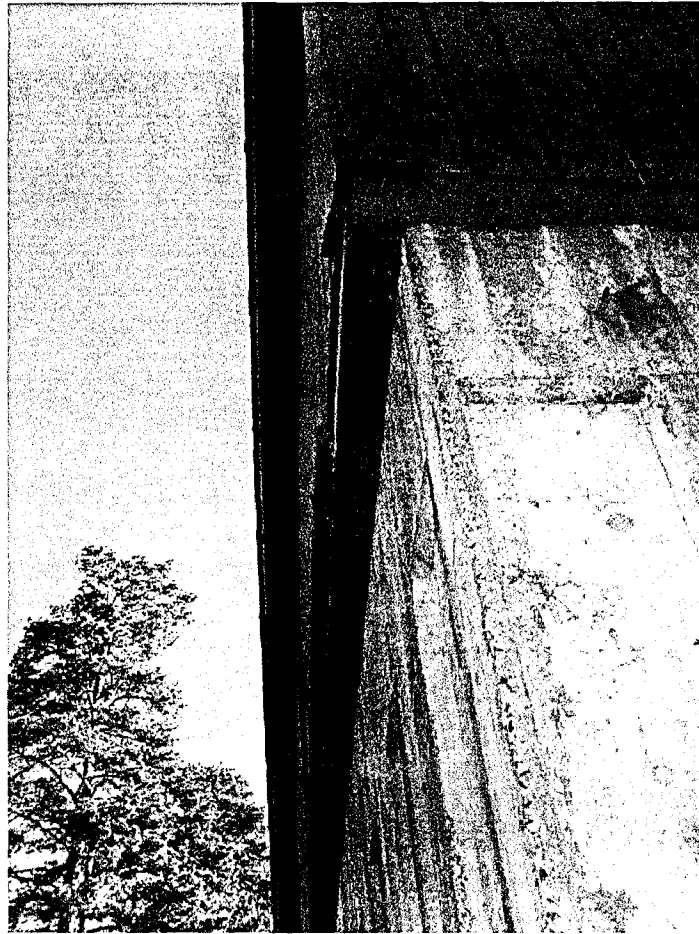
Syllen ligger inte på stödmuren

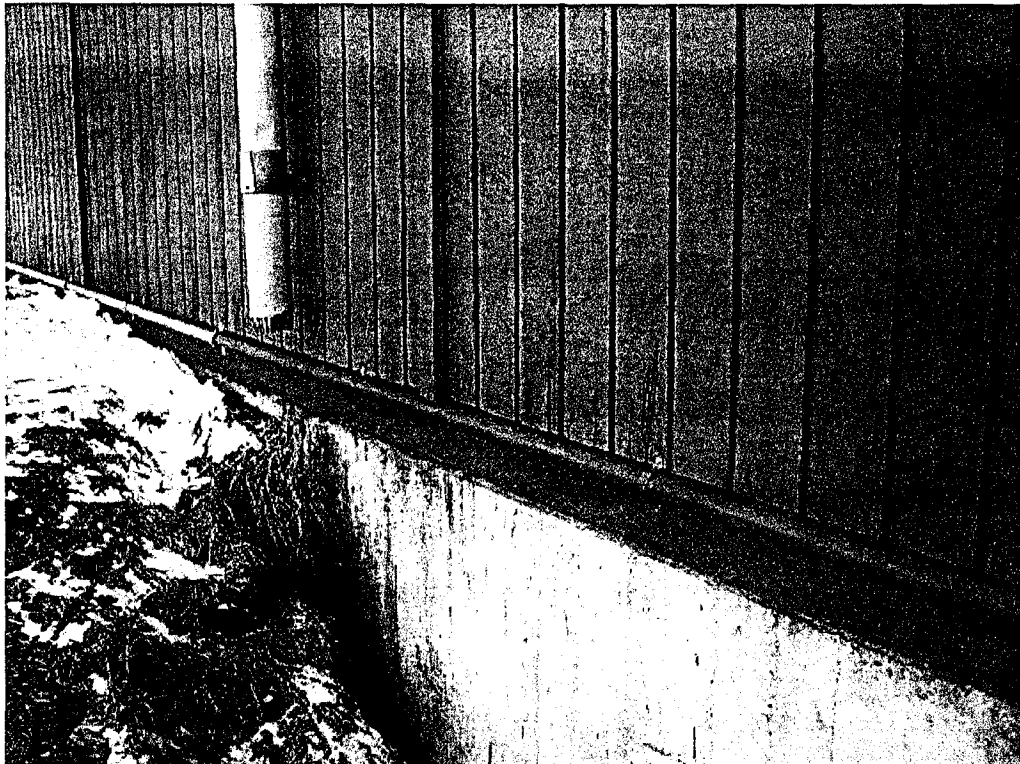
Rötskador i panel pg av stuprör och tomrör till tevekabel

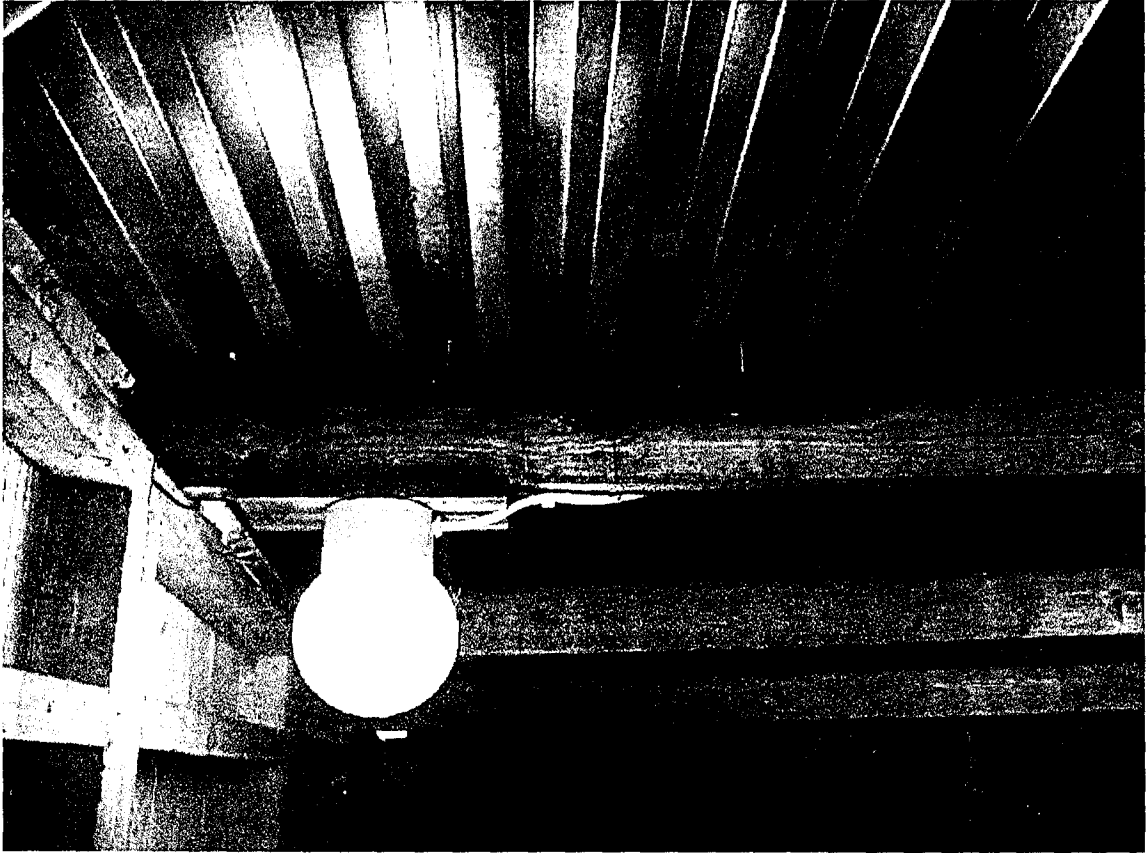
Hål i takplåt samt rötskadad takås
