BESIKTNINGSUTLÅTANDE

Söra GA:2, Österåkers kommun

Stockholm 2000-04-27
Erstagatan 5, 116 28 Stockholm
Tel: 08 - 644 98 15, fax 08-642 52 52

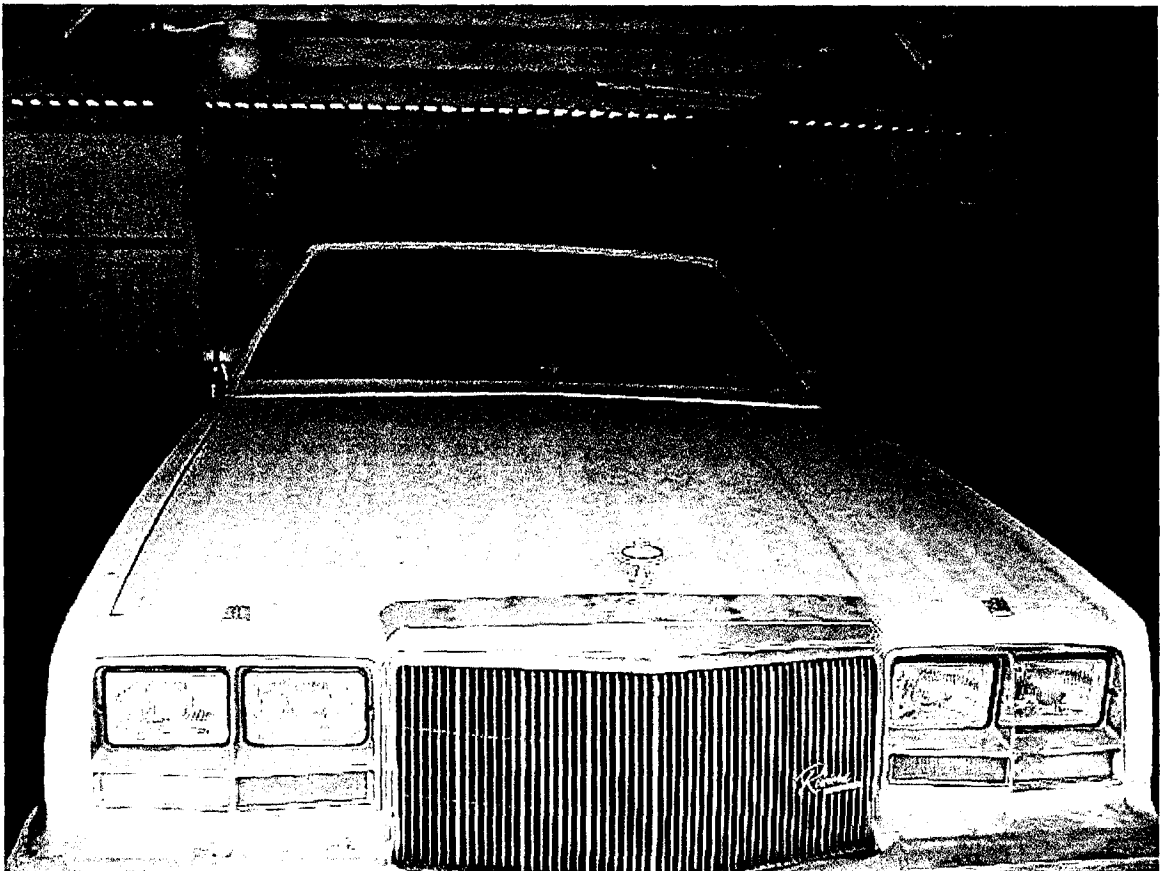
INVÄNDIGT: Rötskador kan noteras på vissa takåsar och hammarband. På långtidsparkerad Cadillac kan märken efter droppar från kondensfukt noteras på huv och tak. Portarnas anslagsjärnen i mark kraftigt rostskadade.

Tydliga tecken av kondensfukt på parkerad Cadillac
